## Rapport över georadarmätningarna vid Fogdö kyrka 27-30 juni 2016.

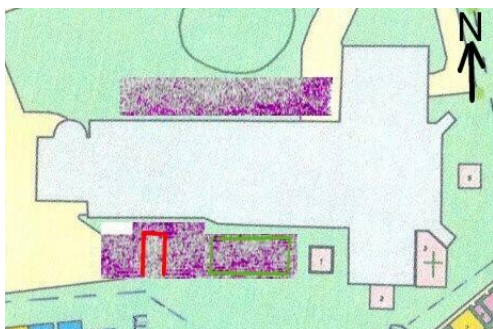
Fig. 9. 160630. Mätning på norra långsidan. Mätområdets östra kortsida ligger 0,95 m från sakristian och dess södra långsida 0,4 m från kyrkans norra långsida.

Vid mätyta 160630 på kyrkans norra långsida, framkom inget speciellt. Det var heller inte väntat eftersom man öppnat tre stora schakt utefter väggen utan att stöta på några murar vid en undersökning angående fuktproblem i kyrkan.

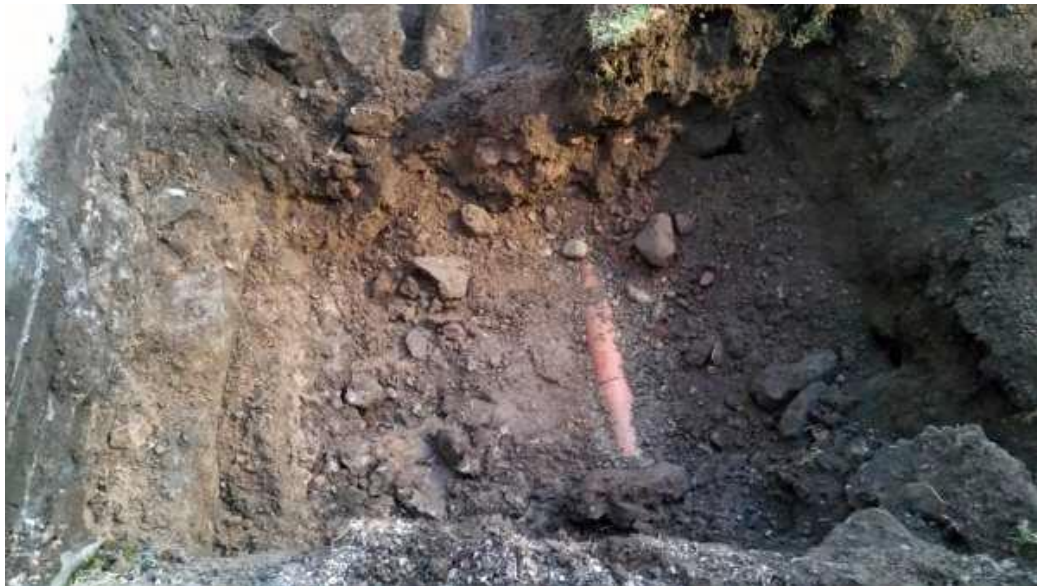
Fig. 12. Detta är dräneringsledningen i figur 10. Bilden är hämtad från rapport 2015:11, länsstyrelsen i Södermanlands län.

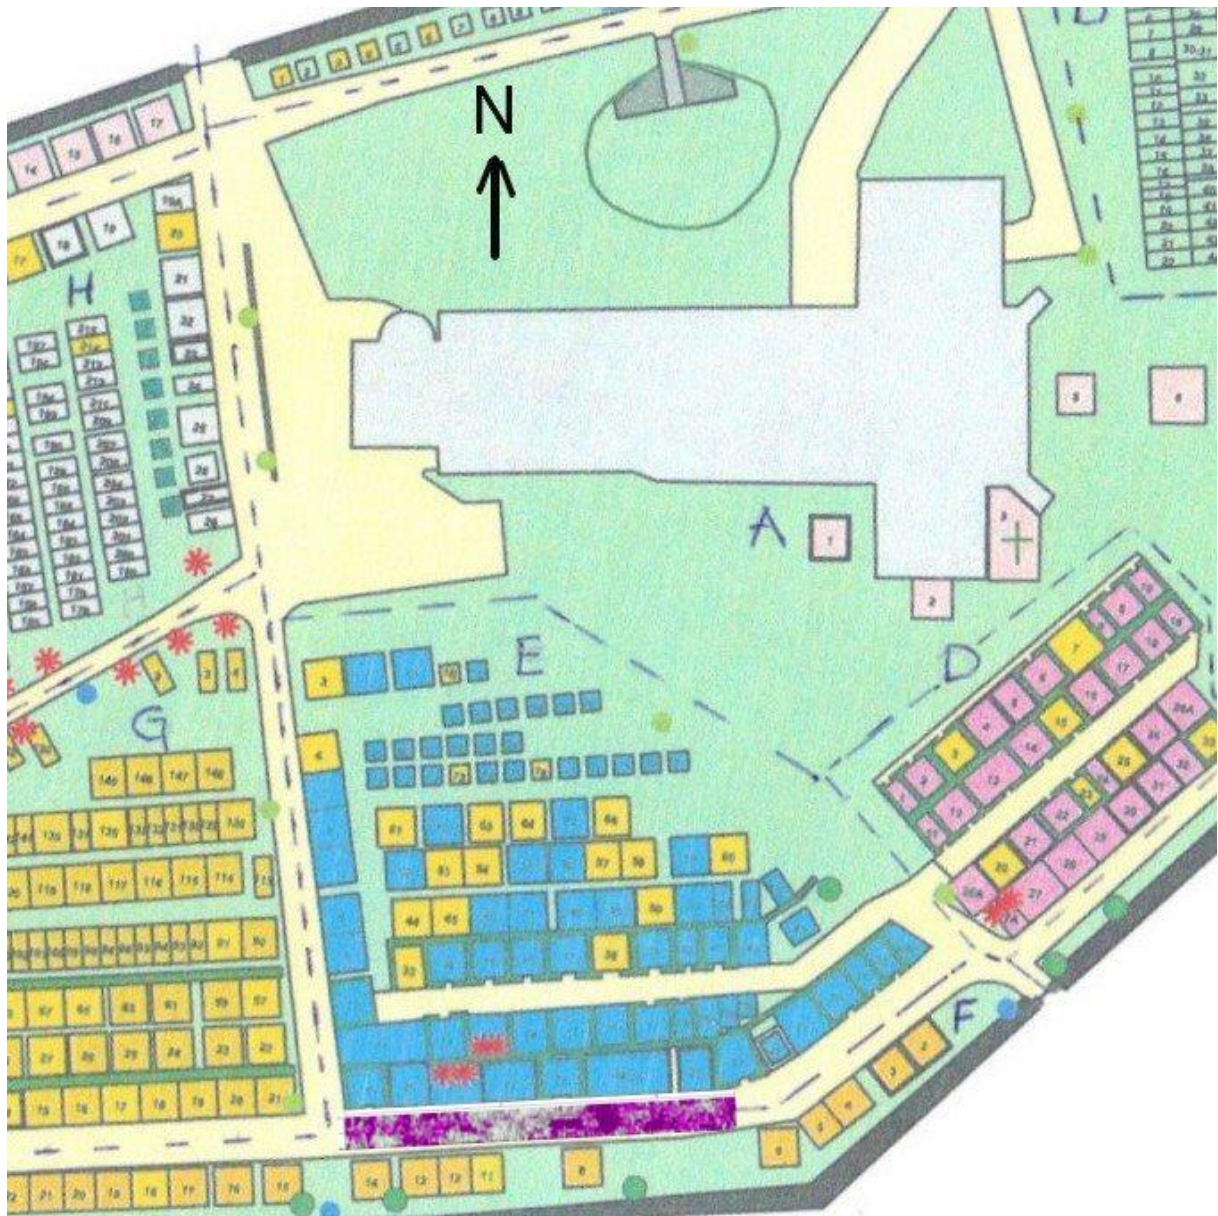
Fig.18 visar läget av undersökningen söder om kyrkan. Det är tre längsgående linor med en meters mellanrum och den längst åt söder ligger 0,5 m från gräskanten i väster medan linan ligger an mot gräskanten i öster. Det är 4,0 m till kyrkogårdsmuren i väster.

En undersökning gjordes också av grusgången intill kyrkogårdsmuren precis söder om kyrkan. Mätyta 160629C. Här syns tre skarpa strukturer varav tvenne är likadan och skulle kunna vara gravar om inte det ringa djupet talar emot det. Grusgången ligger också så långt från kyrkan att det är tveksamt om kyrkogården var så stor på 1700-talet. Då är det inte sällsynt att läsa i kyrkorådsanteckningarna, att djur varit inne på kyrkogården och krafsat upp ben. I Bokenäs i Bohuslän blev allmogen uppmanad på 1700-talet att gräva gravarna djupare eftersom folk snavade på kranier på väg till mässan.

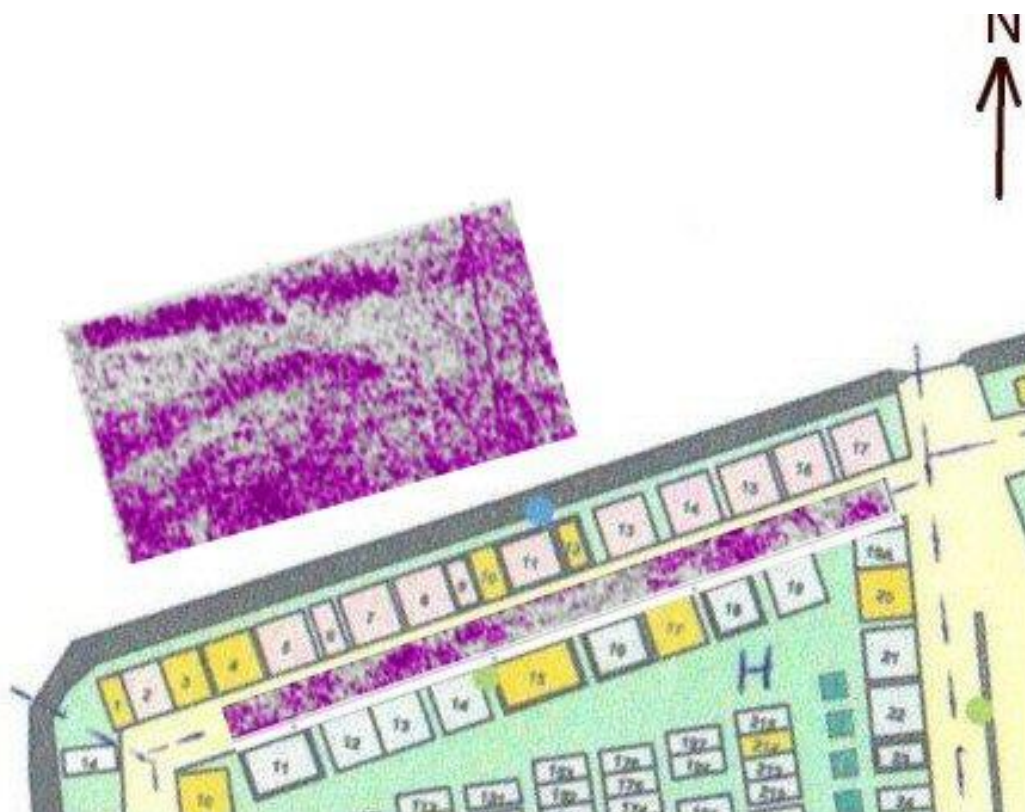
Fig. 40. (0,0) är det nordvästra hörnet för mätyta 160628 belägen utanför kyrkogårdsmuren. Observera, att mätytan endast visar läget. Upplösningen är dålig men trots det ser vi en del intressanta saker och det är vad man kan förvänta sig, eftersom prästgården lär ha legat på sockenstugans plats förr i tiden.

Utanför den nordvästra delen av kyrkogården har vi undersökt en större yta med georadar 160628. Vi kunde inte gå alldeles intill kyrkogårdsmuren på grund av träd. Mätningen på insidan av kyrkogårdsmuren har kopplats ihop med den på utsidan för att kunna referera till strukturer på olika sidor av kyrkogårdsmuren.

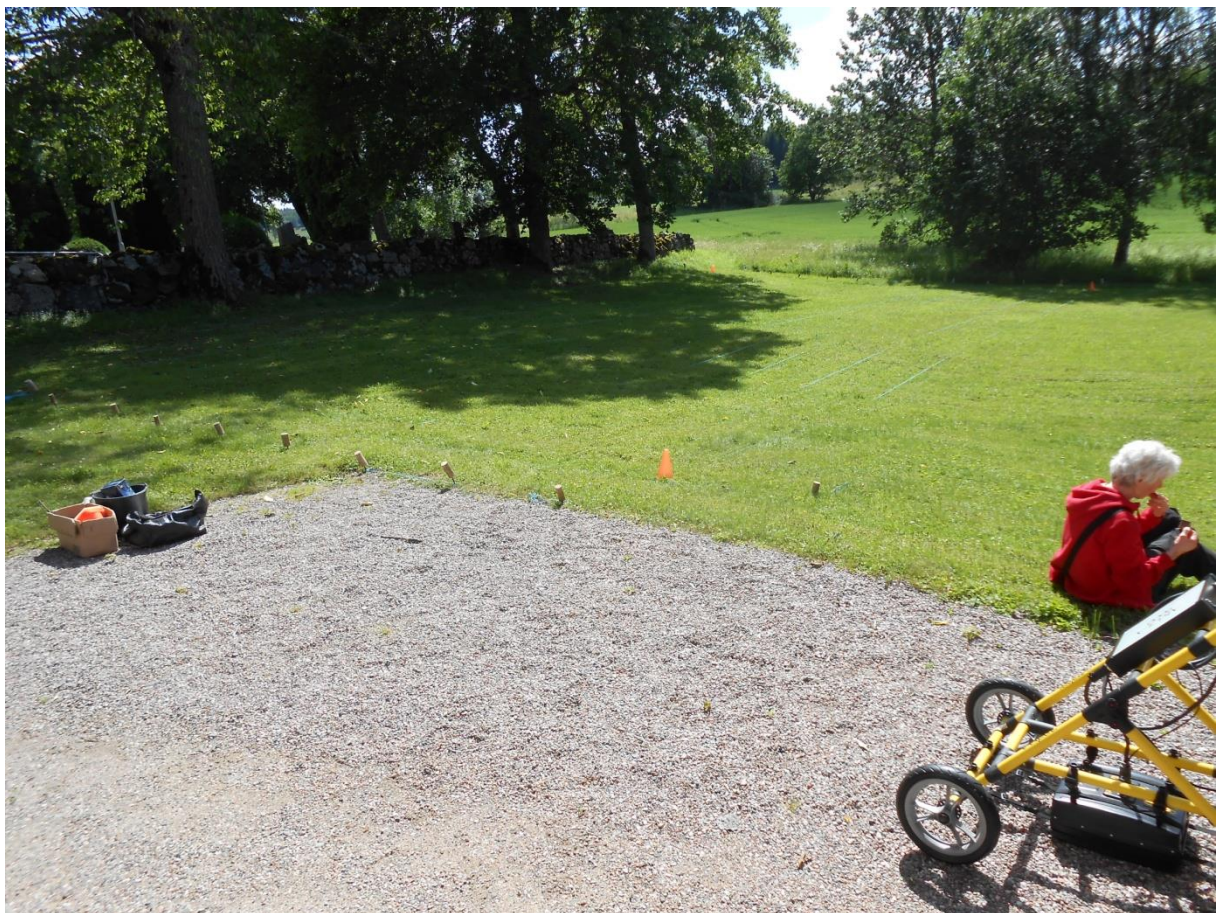
Fig.54. Start och stopplinan vid den röda konen.

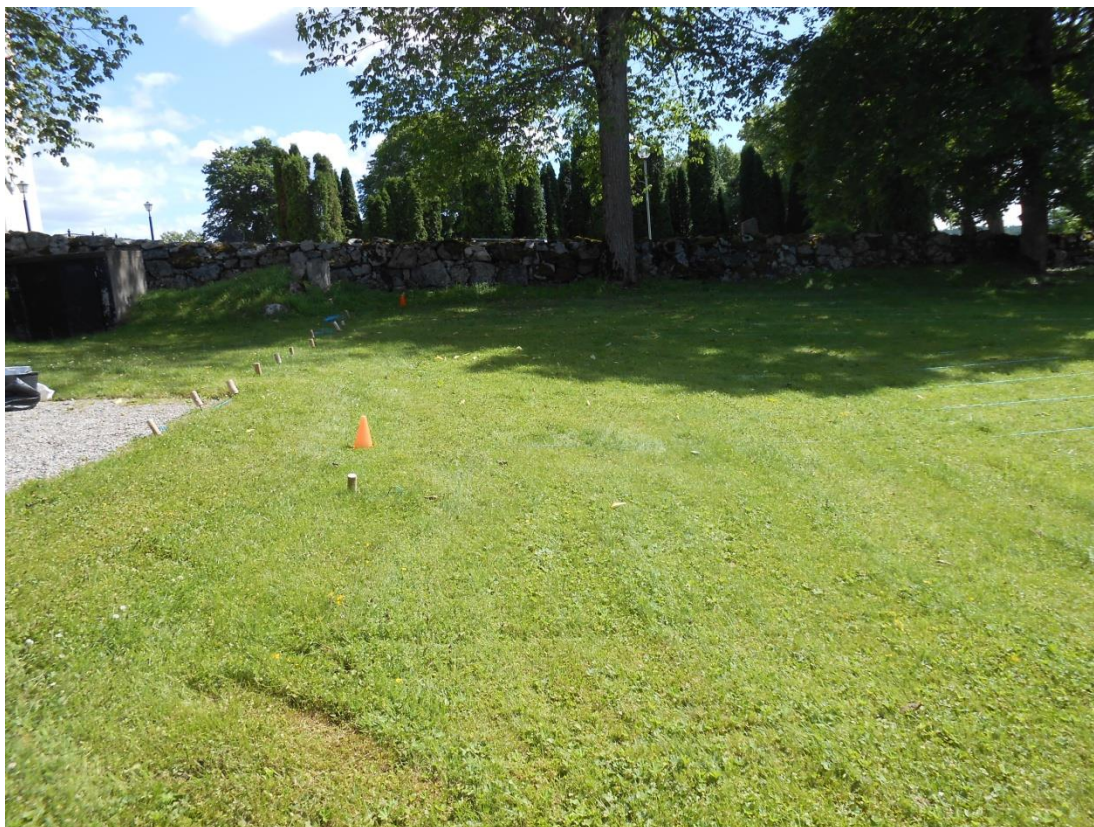
Fig. 55. Östra hörnen eller kortsidan 11,4 m vid de röda konerna. Långsidan = 21,75 m.

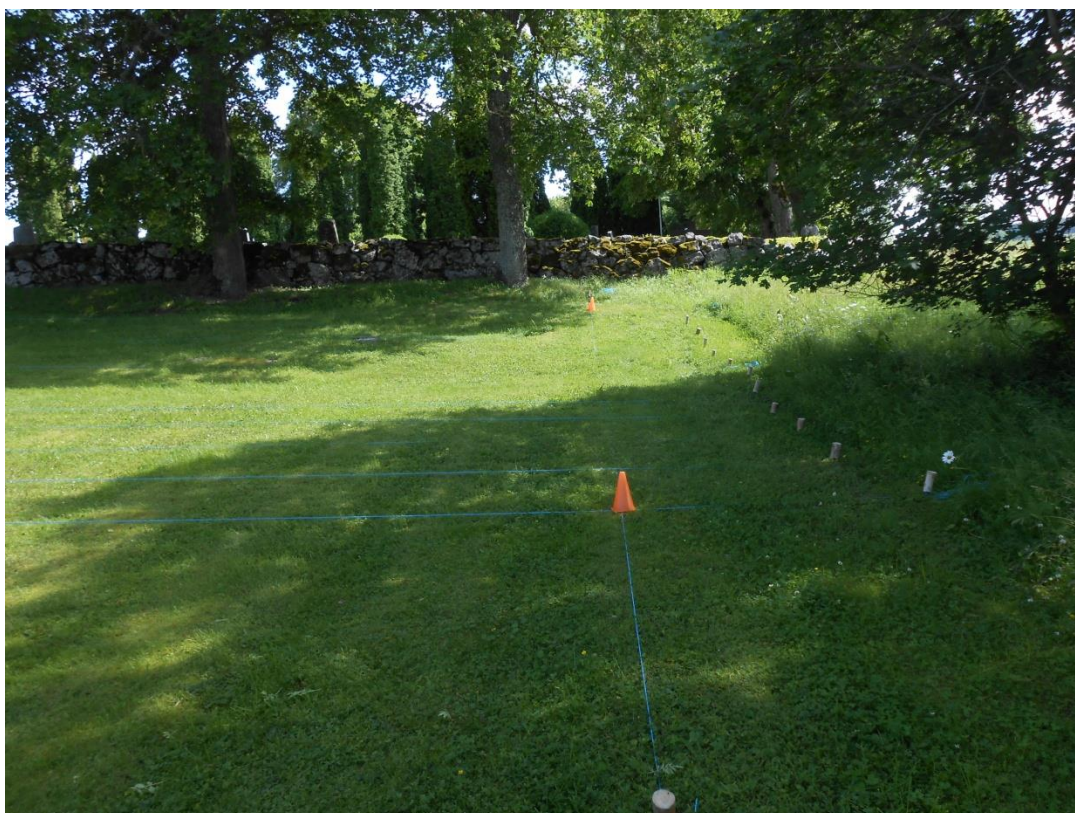
Fig. 56. Västra hörnen vid de röda konerna.

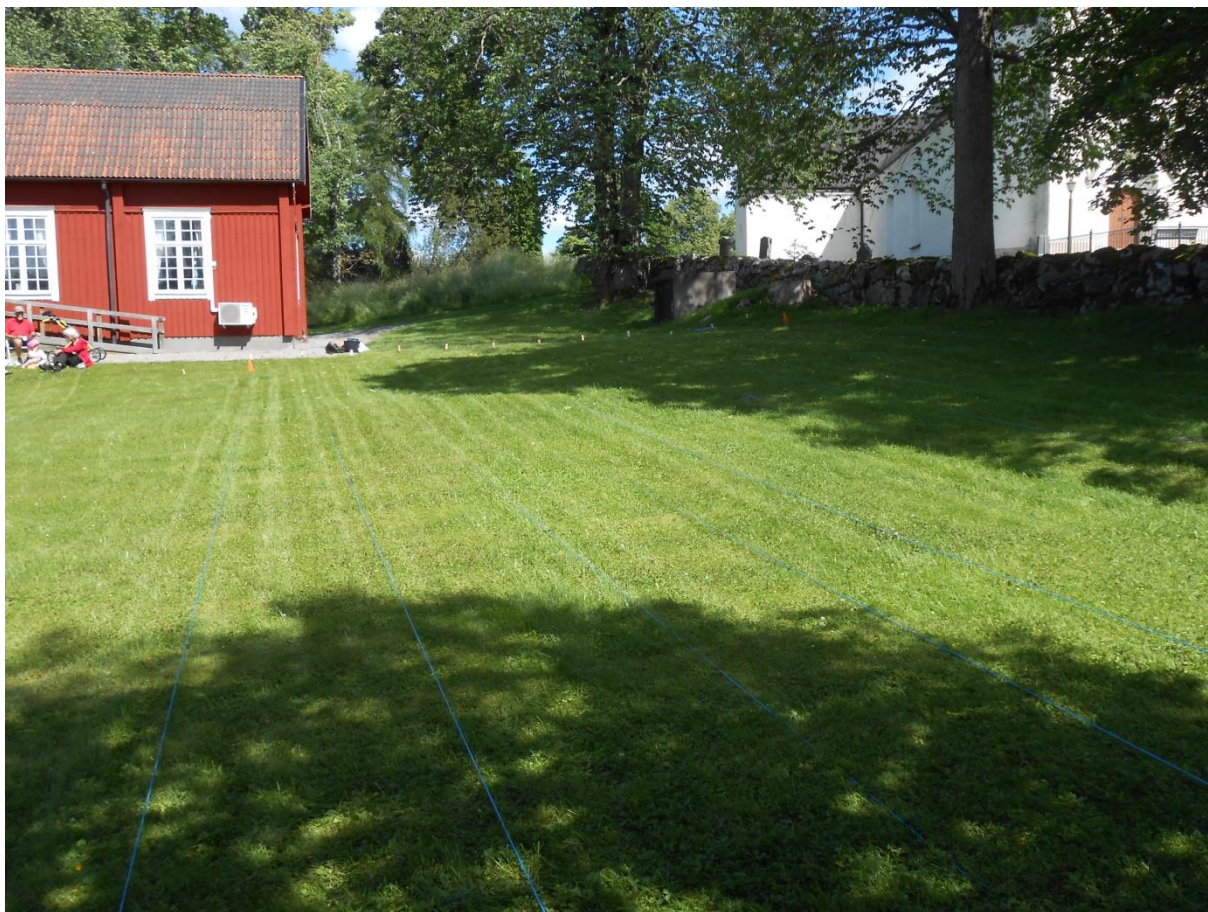
Fig. 57. Mätrektangelns långsida slutar en bit norr om sockenstugans södra gavel och 6,92 m från stugan. Sydöstra hörnet ligger 1,8 m från kyrkogårdsmuren och i väster 2,6 m från muren. Start och stopplinan i väster ligger 1,85 m väster om start och stopplinan på grusgången.

Koordinaterna i hörnen på denna mätyta och på grusgången innanför kyrkogården mättes upp med precisions-GPS, ARROW 100, med en noggrannhet av ca 60 cm. För DGPS används EGNOS och koordinaterna blir då i ITRF2008.
